STURMFLUT 1962

Das Ausmaß der Schäden

Land Wursten Hauptdeich

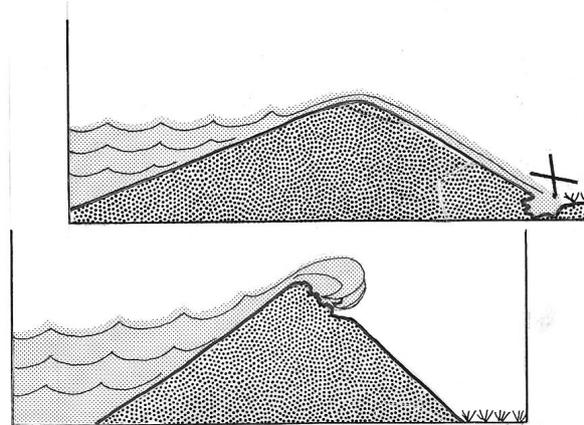
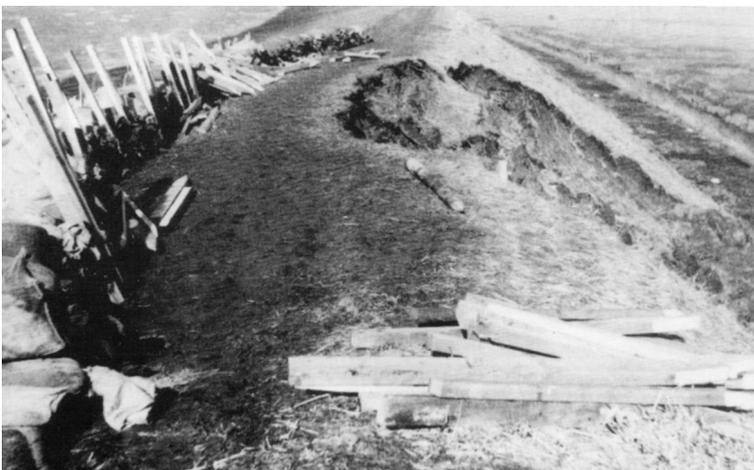
Kappsturz am Wremer Deich

Kappstürze entstehen an der Landseite der Deiche durch überschlagende Brandungswellen. Die steile Innenböschung weicht auf und die Deichbruchgefahr droht von der Binnenseite.

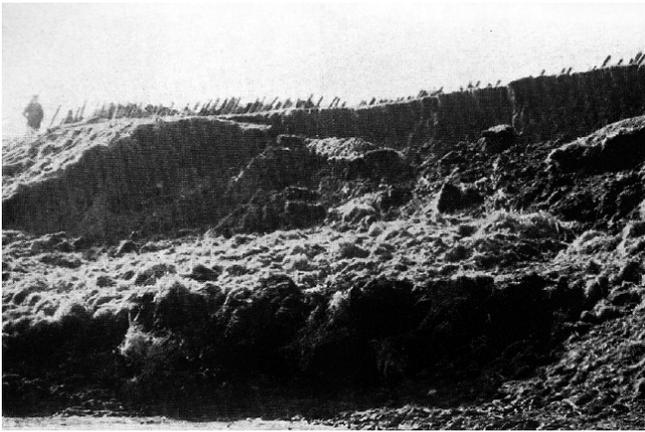
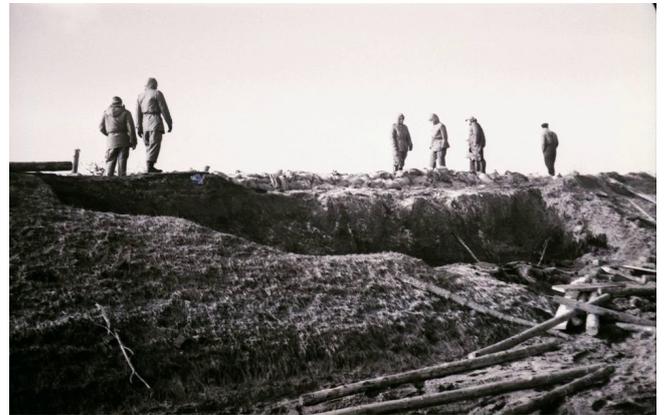
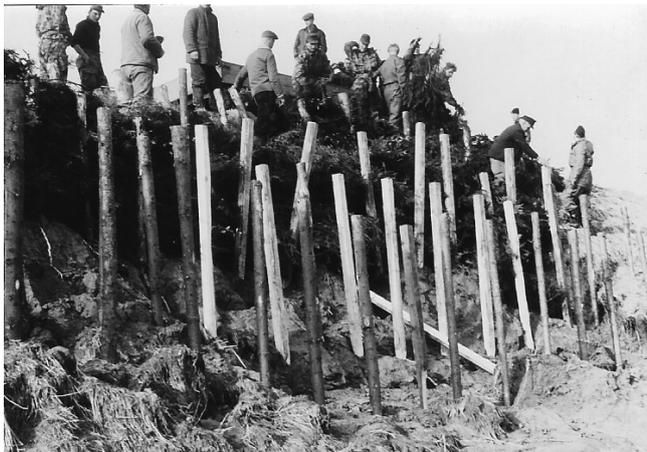
Der Kappsturz am
Wremer Tief wird
notdürftig repariert...

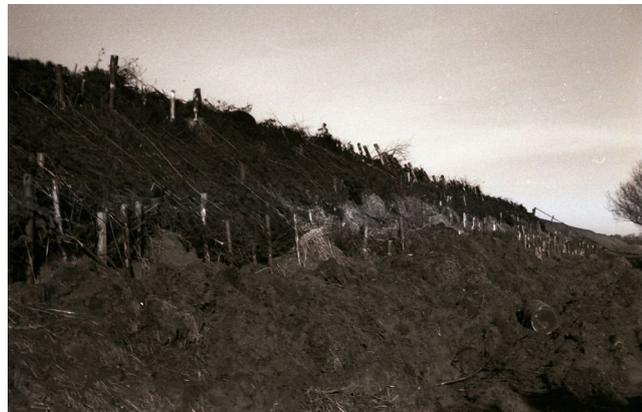
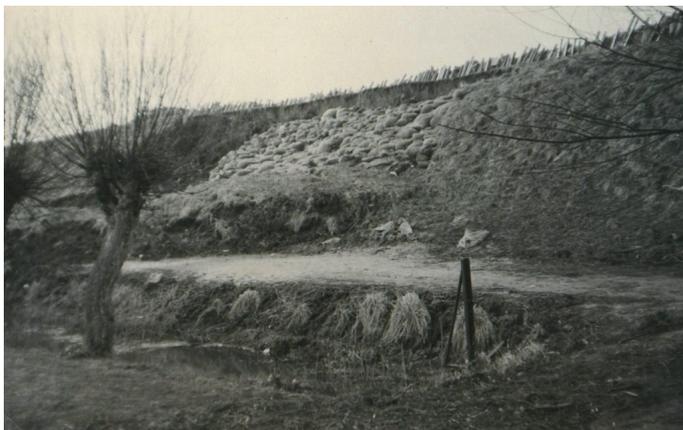
oder mit Sandsäcken gefüllt.

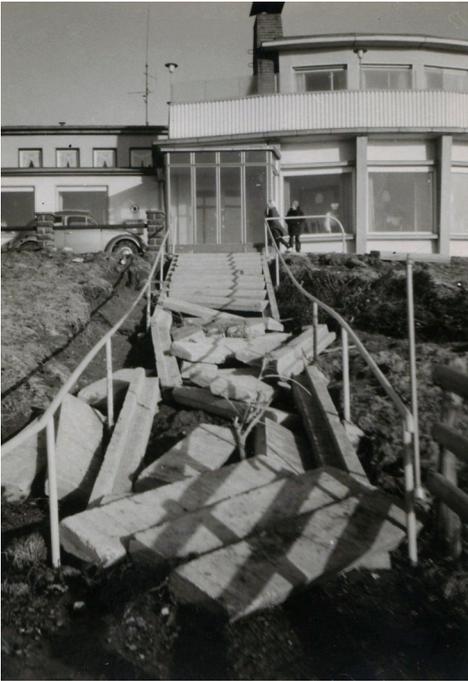
Zerstörte Treppe vor der Wremer Strandhalle

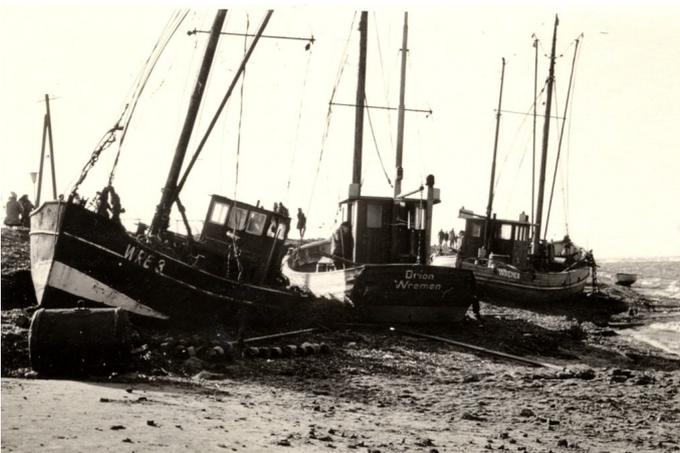
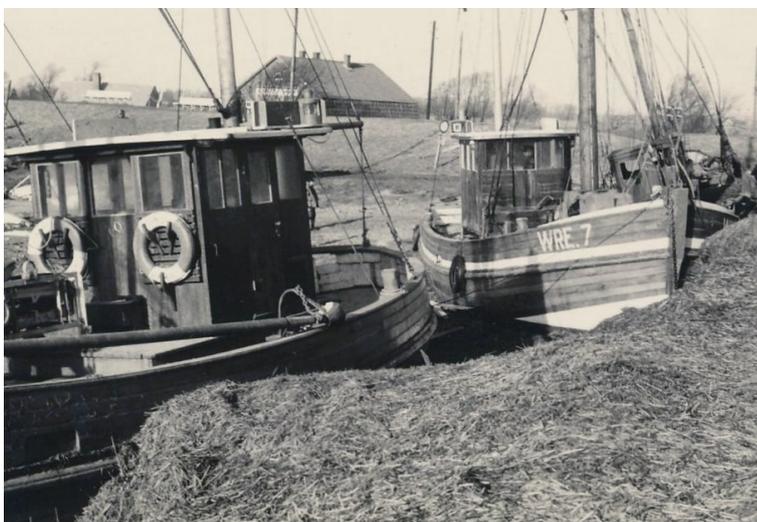
Die drei Fischkutter WRE 7 Orion von Rudolf Jatzen, WRE 5 Condor von Hinrich Friedhoff und WRE 3 Marie von Wilhelm Rodenberg wurden von den Fluten südlich der alten Deichüberfahrt bis halb den Deich hoch geworfen. Vom bereits außer Dienst gestellten Kutter von Emil Harms blieb nur ein kümmerlicher Rest übrig.

Am *Wremertief* nehmen wir uns erst jetzt die Zeit, die losgerissenen Kutter zu betrachten. Infolge des starken Wellenschlages haben sich die Rümpfe in den Deichkörper tief eingegraben. Sie müssen so schnell wie möglich wieder entfernt werden, bilden sie doch eine große Gefahr für den Deich. Aber der Transport dieser schweren Kutter stellt noch eine schwierige Aufgabe dar.

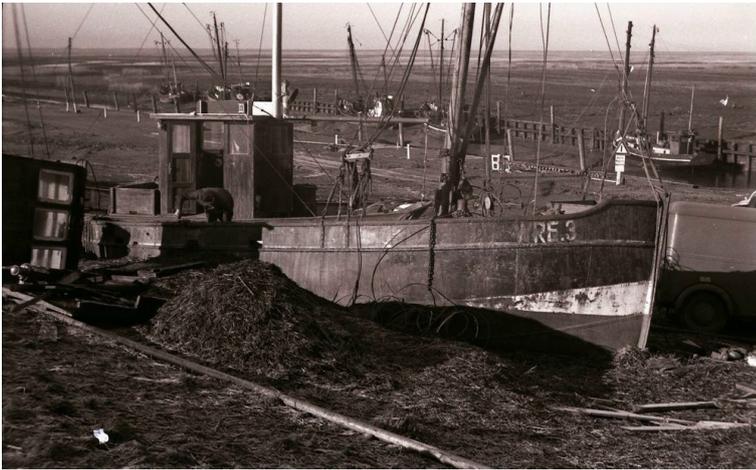
Der Kutter von Wilhelm Rodenburg ist ein Stahlschiff, das aus einem Rettungsboot umgebaut wurde. Es liegt noch deutlich oberhalb des Hafens.

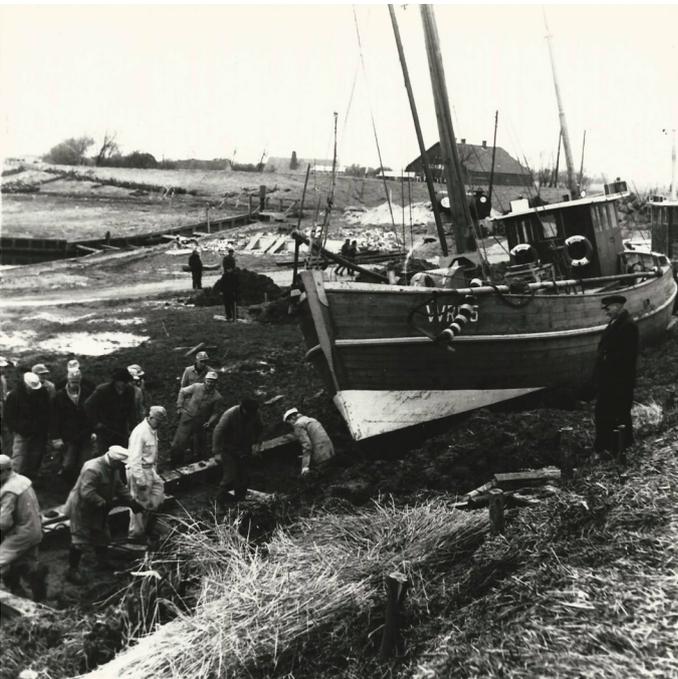
Die Männer des Dorfes schaffen es, Condor wieder frei zu bekommen. Der Kutter von Hinrich Friedhoff war erst im Vorjahr gebaut und zu Wasser gelassen worden.

Ein schwieriges Problem stellt die Bergung der Kutter dar. Die Lösung bleibt dem Technischen Hilfswerk überlassen. Zuvor sind noch allerlei Berechnungen anzustellen. Dann rücken sie heran, 100 Mann aus *Bremerhaven* und *Bremen* unter Führung des Landesbeauftragten *Köster*, *Bremen*, und des Ortsbeauftragten *Schröder*, *Bremerhaven*, Sie haben Zugmaschinen, Winden und Bohlen mitgebracht. Gleitbahnen werden gebaut und dann versucht, die tief eingewühlten Kutter regelrecht auszugraben. Endlich glückt es. Der erste Kutter gibt den vielen Zugmaschinen nach und mit lauten Hauruckrufen gleitet langsam der schwere Schiffsrumpf in sein Element zurück. So am *Dorumertief*, in ähnlicher Weise am *Wremer Hafen*.
